**EL ANTIGUO CONVENTO DE SANTO DOMINGO
EN TECPATÁN, CHIAPAS, MÉXICO**

**MEMORIA PARA OPTAR AL GRADO DE DOCTOR
PRESENTADA POR**

Ana María Parrilla Albuerne

Madrid, 2012

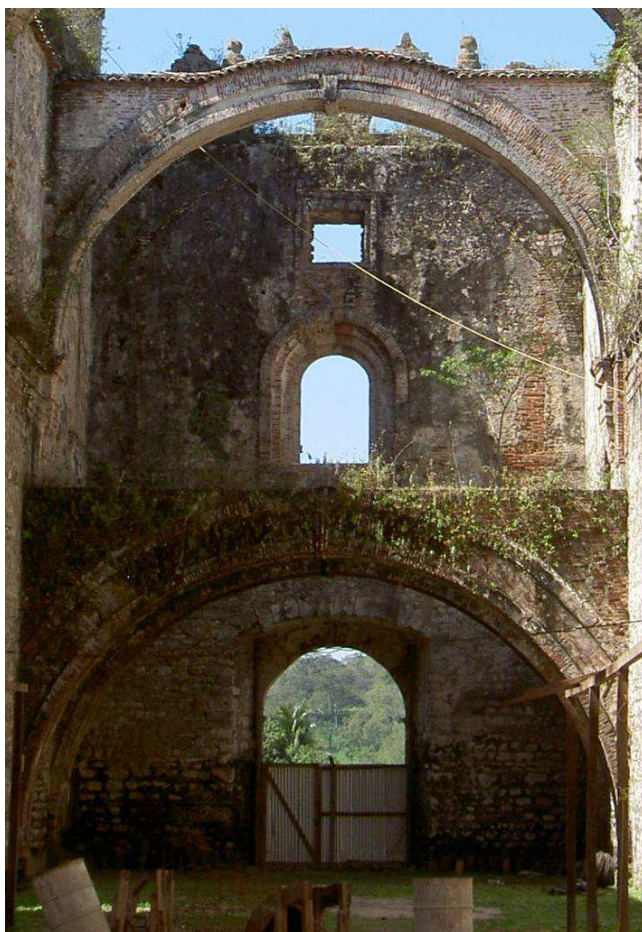
Ilustración 89. Parte interior de la fachada de la Iglesia
(fotografía de la autora).

En el paramento perteneciente al lado suroeste, interior de la fachada principal, encontramos definidas de igual forma dos secciones de muro (ver ilustración 89). En la parte inferior un muro realizado con mampostería, al que se superpone una segunda sección realizada en piedra bola mezclada con ladrillo, en este caso sin resto alguno de la moldura de ladrillo anteriormente citada.

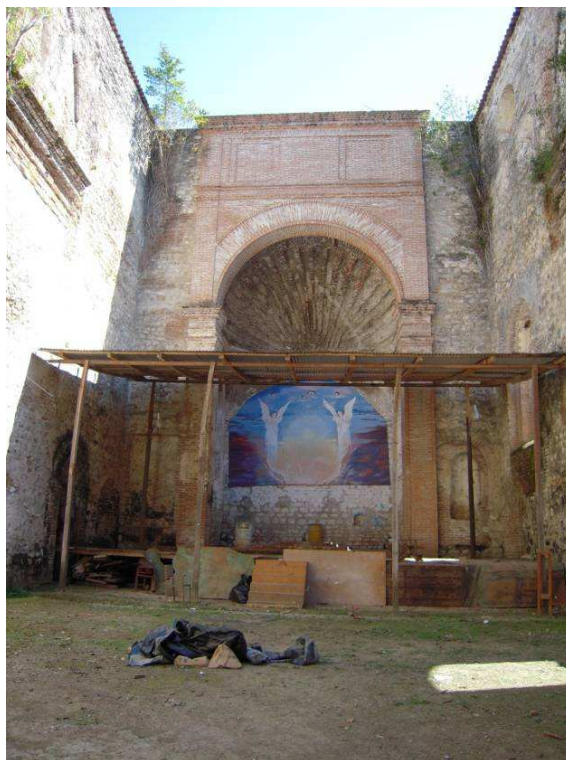
Ilustración 90. Altar mayor de la Iglesia de Santo Domingo de Tecpatán (fotografía de la autora).

En el lado noreste, correspondiente al ábside, las fábricas de los muros son más difíciles de definir puesto que toda la parte central está ocupada por el altar mayor, que fue reconstruido recientemente (ver ilustración 90). Sin embargo, vemos algunas diferencias entre la sección derecha, constituida totalmente por sillarejo, y la sección izquierda donde la mezcla de piedra y ladrillo es más evidente.

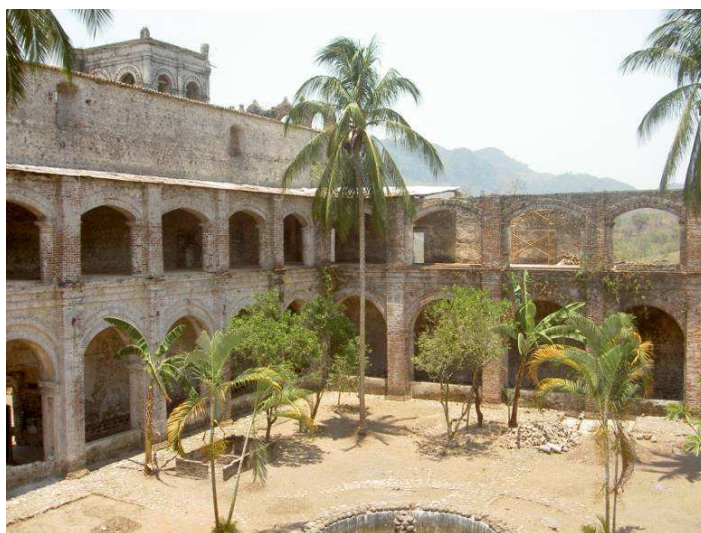
Ilustración 91. Esquina sur del claustro antes de su restauración (2005)
(fotografía de la autora).

El convento de Santo Domingo de Tecpatán tiene una planta rectangular, en la que sólo la portería situada en el lado suroeste rompe la geometría. En su interior podemos observar un patio o claustro cuadrado (ver ilustración 91), en torno al cual se encuentran las distintas dependencias del convento y la iglesia, adosada esta última al claustro por el lado del evangelio.

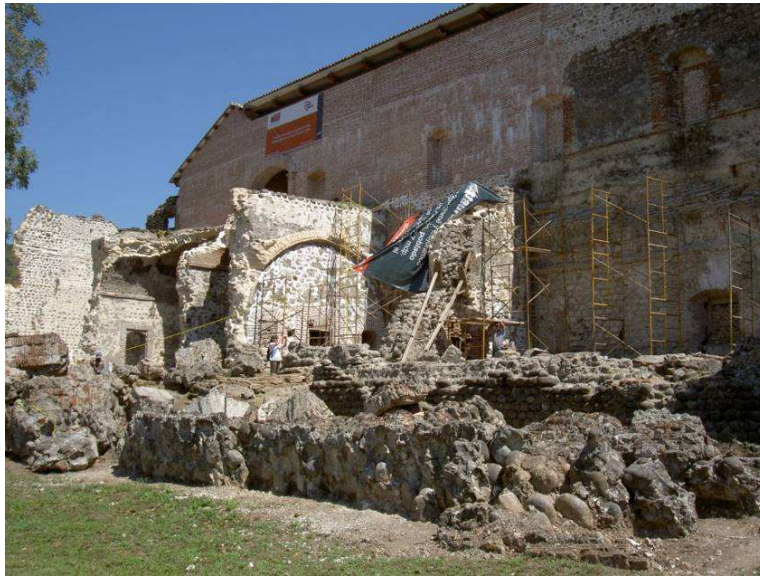
Ilustración 92. Dependencias del lado noroeste del claustro. En el centro de la imagen podemos apreciar el vestibulo (fotografía de la autora).

El zaguán que da paso al convento, situado en la fachada suroeste, es de planta cuadrangular y parece ser que estuvo cubierto por una bóveda nervada cuya forma en planta es polilobulada. A derecha e izquierda de esta sala encontramos diversos vanos que comunican con distintas dependencias del convento, y por el fondo se accede al claustro (ver ilustración 92).

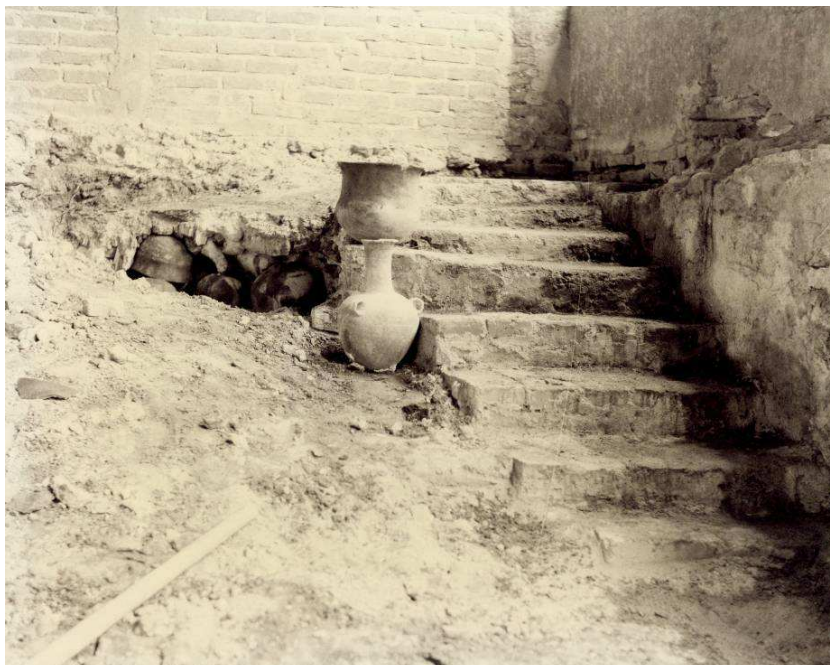
Ilustración 94. Vista del relleno de las bóvedas del claustro noreste del convento, excavado en 1975, donde se usaron botijuelas para aligerar la carga (Foto del Fondo Jorge Olvera en AHECH).

Durante la reparación de las bóvedas del claustro bajo, se descubrieron numerosas vasijas de barro cocido, *botijuelas* (ver ilustración 94). Estas fueron identificadas por Olvera (1975-76:7), según la clasificación de Goggin (1960:24), como pertenecientes a principios del siglo XVII y aún un poco después.

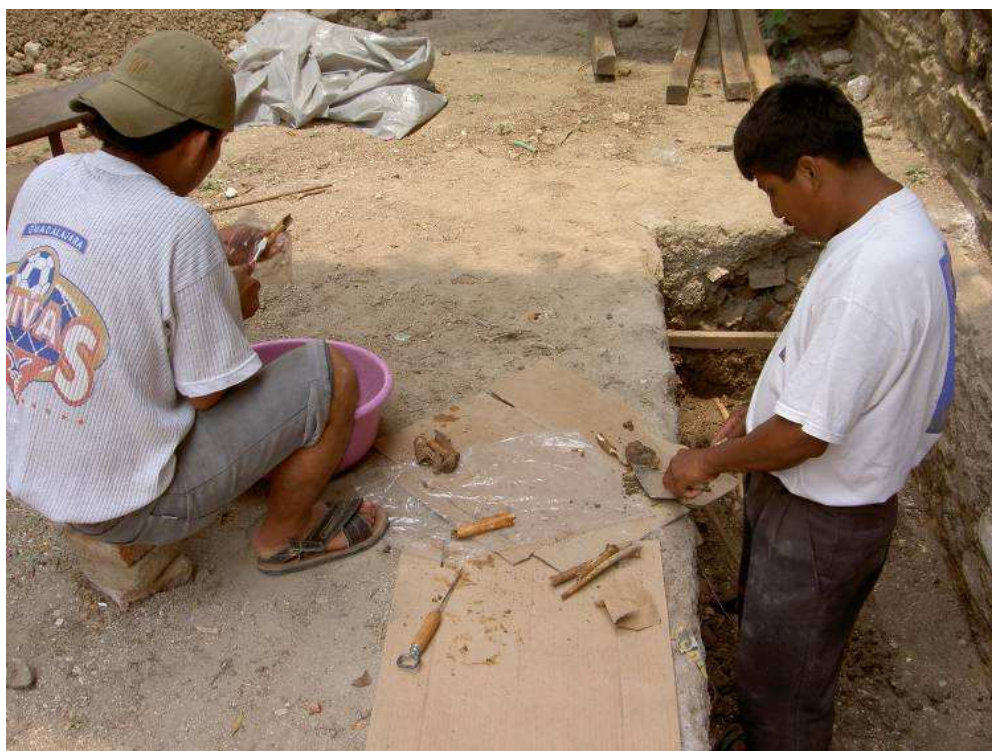
Cala 10-Estructural (ver ilustración 96). Situada en la nave central junto a la crujía noroeste bajo el arco del coro.

Ilustración 96. Trabajos de excavación en la Cala 10-Estructural (fotografía de la autora).

La Cala 10-E se situó en el arranque de uno de los arcos que soportaron el coro, a los pies de la nave, esto nos permitió comprobar que el arco descansa sobre la zapata del cimiento pero con un enrase, o relleno, de pequeña piedra y argamasa; es decir, fue levantado con posterioridad a los muros de la nave.

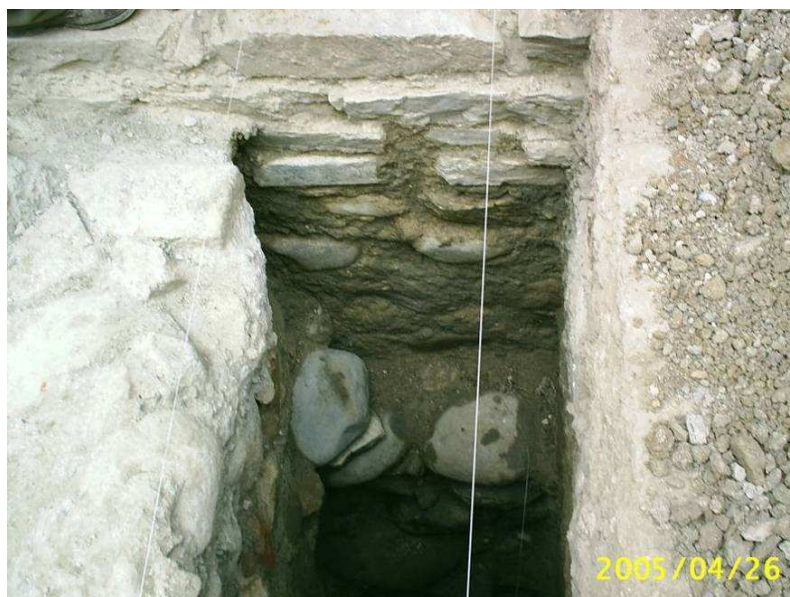
Cala 11-Estructural (ver ilustraciones 97 y 98). Adosada al muro noroeste del interior del templo.

Ilustración 98. Perfil de cimiento del muro noroeste de la nave de la iglesia, Cala 11 Estructural, donde podemos apreciar además una cimentación perpendicular a esta que corta la nave transversalmente (fotografía de la autora).

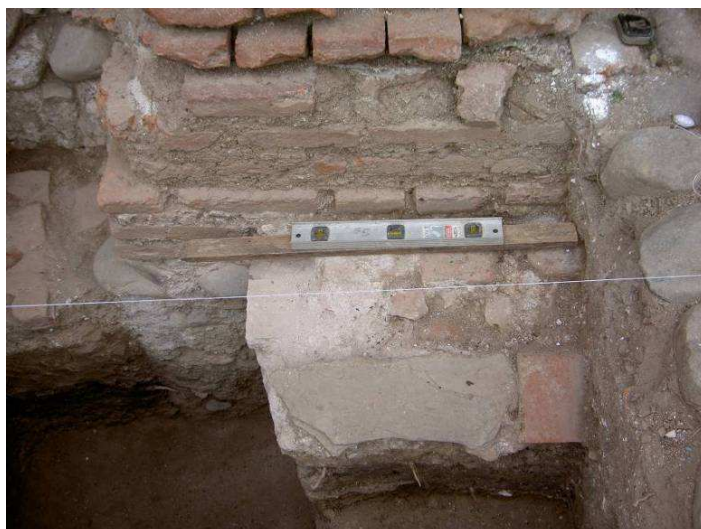
Ilustración 106. Talud adosado al arranque del pilar central del deambulatorio noreste del patio, se trata de un botagua realizado en ladrillo con una laja central de piedra (fotografía de la autora).

En un principio no comprendimos la función de este talud, posteriormente percibimos que se trataba de un adosado que recibía las aguas de lluvia vertidas por los desagües. En el centro del talud podemos observar una piedra laja alargada que, sin duda, recibía la fuerza del agua. Estos taludes aparecen en la base de todos los pilares de patio excavados y, según nuestra opinión, tuvieron como función el proteger las bases de las columnas del deterioro producido por la abundante lluvia.

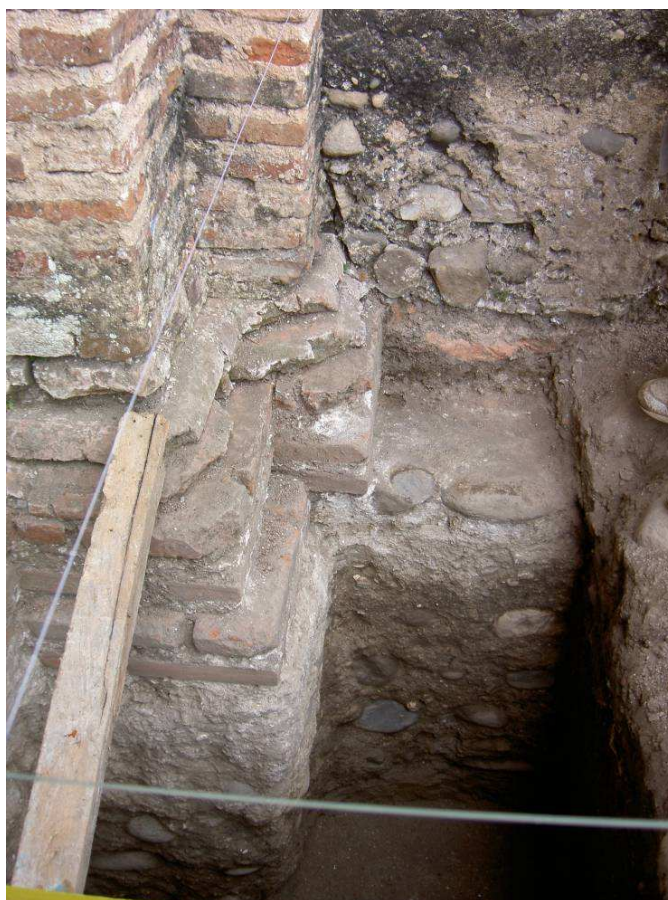
Ilustración 109. Cimiento del pilar de la esquina este del patio (fotografía de la autora).

El lado sureste el cimiento sólo alcanza una profundidad de 1,29 metros (ver ilustración 109). Aunque ambos cimientos, se componen de piedra bola, con gran cantidad de argamasa compacta, muy parecido al encontrado en la Cala 6- Estructural, la diferencia entre la profundidad de ambas zapatas produce un problema arquitectónico que fue

En esta cala sólo se pudo constatar la factura de los cimientos del muro noreste, que alcanzó una profundidad de 1,55 metros. La zapata del mismo se halló a -0,21 metros por debajo del nivel cero. El cual, sorprendentemente, correspondería con la profundidad de la zapata del cimiento del lado noroeste de la cala 3-Estructural.

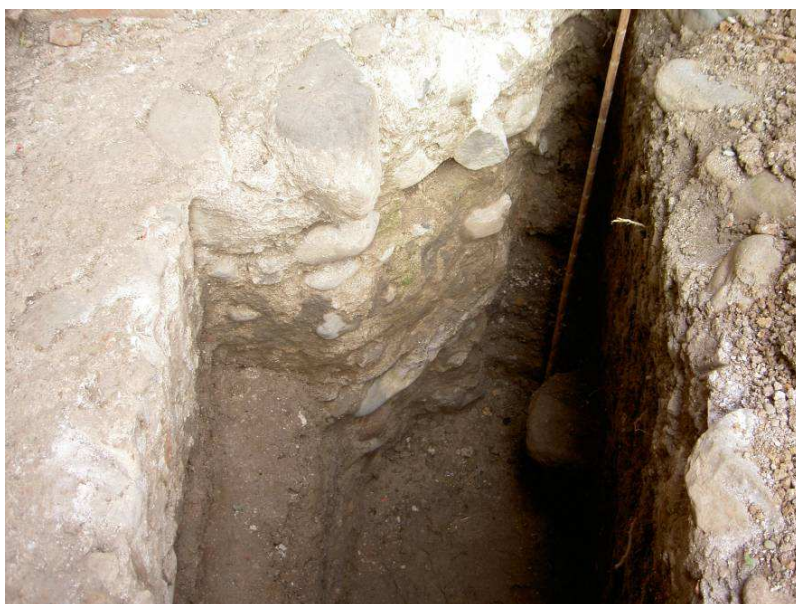
La zapata del cimiento se halló a una profundidad de $N=-0,37$ metros del nivel cero. Al igual que la cala 5-Estructural, el cimiento esta compuesto por una gran cantidad de argamasa y piedra. En la parte inferior se observa que se ha perdido la argamasa y se ven piedras de menor tamaño, muy parecidas a las del pozo 3-Estructural realizado en la esquina norte.

Ilustración 111. Vista general de la Cala 6-Estructural (fotografía de la autora).

La profundidad alcanzada por la cimentación es de $-2,28$ metros bajo el nivel cero. Cabe señalar que este cimiento alcanza un volumen muy superior a los hallados en el resto de las calas practicadas en el patio. Según nuestra opinión, esto es debido al desnivel que presenta el edificio en general, recordemos que esta esquina se encuentra $0,52$ metros por debajo de la esquina noreste lo que produce una sobrecarga en la esquina sur, posiblemente solventada a nivel constructivo con la realización de un cimiento mayor (ver ilustración 112).

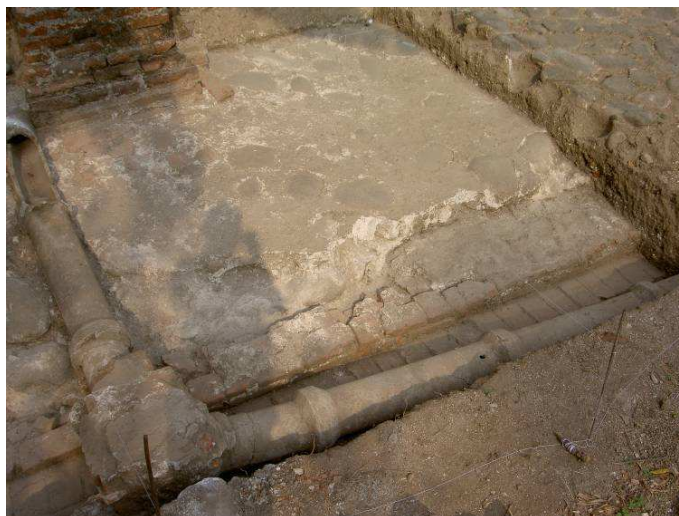
En la misma cala fue hallado el drenaje antiguo, registrado por Lee (2003), y decidimos seguir el curso del mismo para comprobar su dirección en la cala 1-Hidráulica. El drenaje es de ladrillo y se encuentra inclinado hacia el noroeste desde $N=-0,69$ hasta $N=-0,78$ metros (ver ilustraciones 114 y 115).

Ilustración 114. Antiguo drenaje realizado en ladrillo al que se superpone uno más moderno realizado con tubo de fibrocemento (fotografía de la autora).

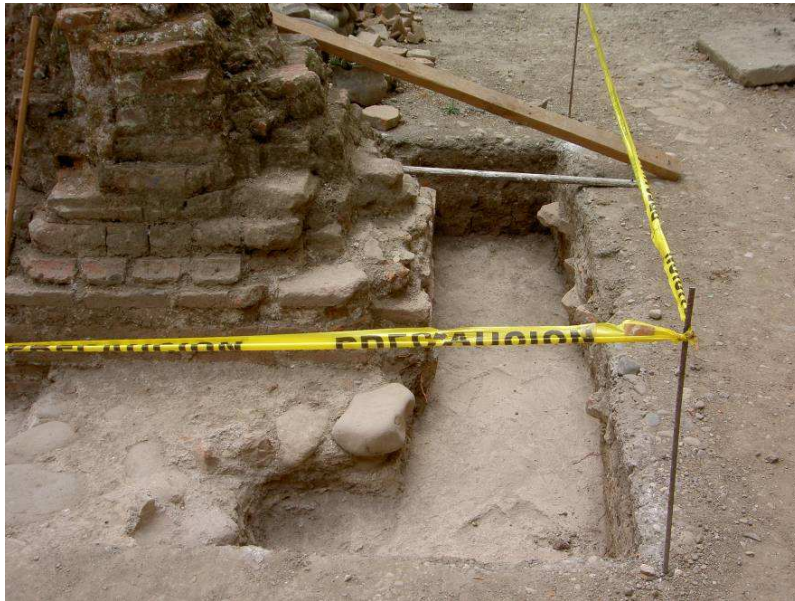
Esta cala se inició en el corredor noroeste pegada a la columna central. Aunque en un principio se iba a realizar íntegramente dentro del deambulatorio, hoy desaparecido, pronto nos dimos cuenta de la complejidad en cuanto a la superposición de pisos y decidimos ampliarnos alrededor de la pilastra, también destruida excepto en su base, hacia el patio (ver ilustración 116).

Ilustración 116. Cala 1-Estructural, deambulatorio noroeste (fotografía de la autora).

- Corroboramos que el cimientto presenta, en esta cala, la misma fábrica hallada en la Cala 3-Estructural.
- Aparece una liga de unión de pilares, que se encuentra por encima de la zapata del cimientto. Este elemento nos permite hablar de una ampliación o refuerzo para apoyar, sobre ella, los pilares del deambulatorio noroeste a la misma altura que el resto de pilares de los otros deambulatorios. Este "arreglo" hizo que el deambulatorio presentara una gran inestabilidad estructural y explica la destrucción total del mismo como consecuencia de los diversos temblores acaecidos en Tecpatán.

La cala 1 estructural nos ayudó a corroborar algunos de los datos recabados en la cala anterior. En ella apareció una liga de unión de pilares, que se encuentra por encima de la zapata del cimiento. Este elemento nos permite hablar de una ampliación o refuerzo para apoyar, sobre ella, los pilares del deambulatorio noroeste a la misma altura que el resto de pilares de los otros deambulatorios. Este "arreglo" hizo que el deambulatorio presentara una gran inestabilidad estructural y explica la destrucción total del mismo como consecuencia de los diversos temblores acaecidos en Tecpatán.

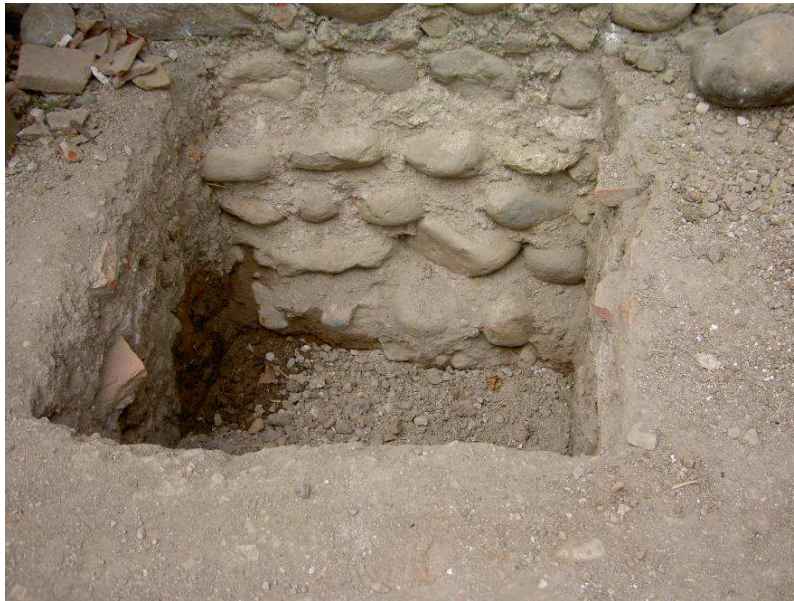
Ilustración 119. Cala 2-Estructural, podemos ver la cimentación de las crujías noroeste del área conventual (fotografía de la autora).

Este petatillo (espiga) se encontró justo sobre la zapata del cimiento del muro noroeste del deambulatorio que se encuentra a 0,14 m de la superficie actual del deambulatorio, en un $N= -0,30$ (ver ilustración 119).

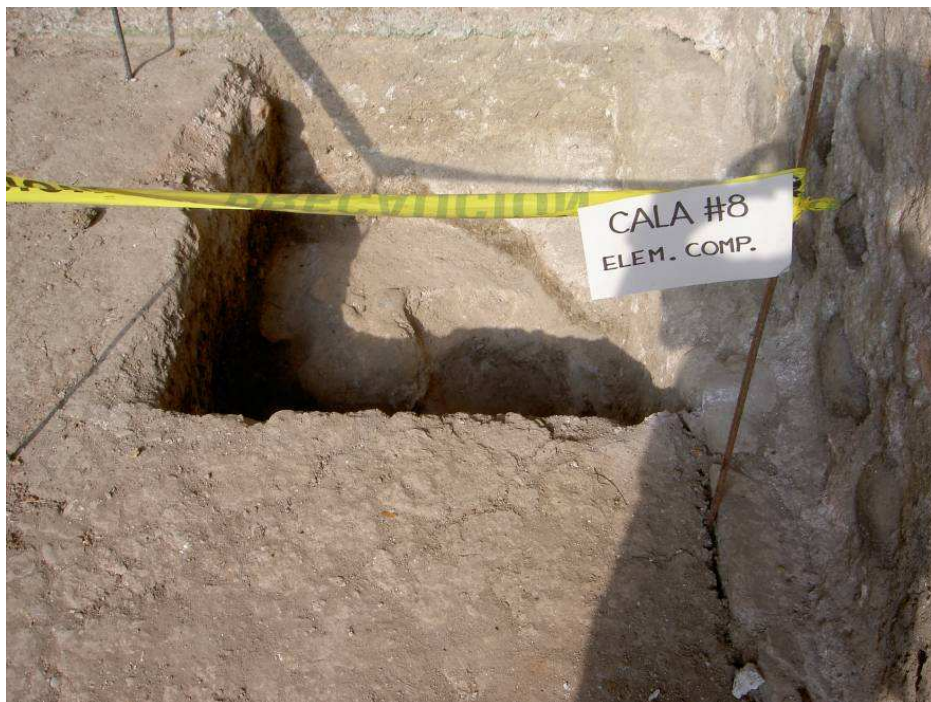
Se trazó el pozo en la esquina oeste de los corredores conventuales. En esta cala se observa la zapata de cimentación a N=-0,07 metros por debajo del nivel cero. Posteriormente se hallaron 3 pisos de cal; el primero, a N= -0,30 metros, el segundo, a N= - 0,34 metros y, el tercero, a N= -0,46 metros por debajo del piso. Estos pisos estaban tan degradados que no se pudo apreciar si estaban bruñidos o alisados. La profundidad de la cala fue de N= -0,52 metros (ver ilustraciones 123 y 124).

Ilustración 124. Fotografía de la Cala 8-Compositiva (Fotografía de la autora).

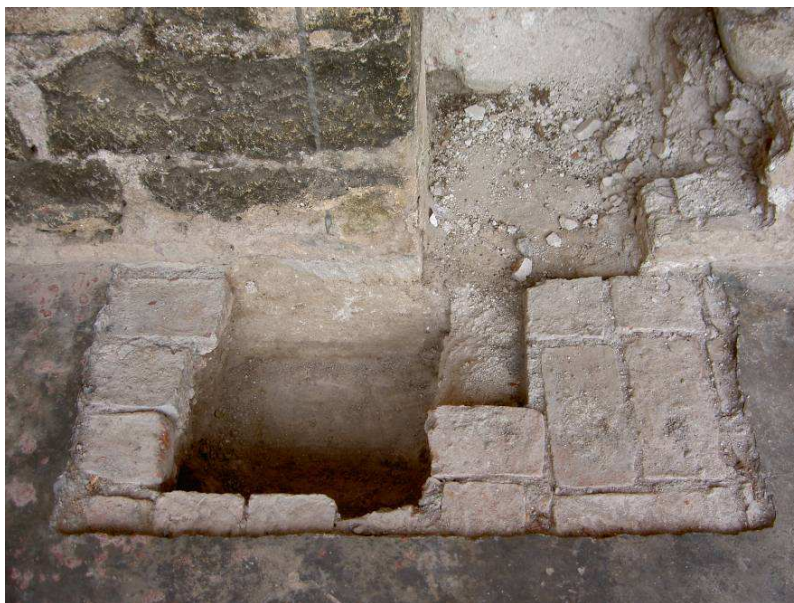
En la ampliación de la Cala se desmontó el piso de ladrillo y a una profundidad de 0.31metros apareció la zapata de enrase. Además hallamos un piso de cal que se encuentra a un N= -0,37.

Ilustración 126. Fotografía de la Cala 10-Compositiva (fotografía de la autora).

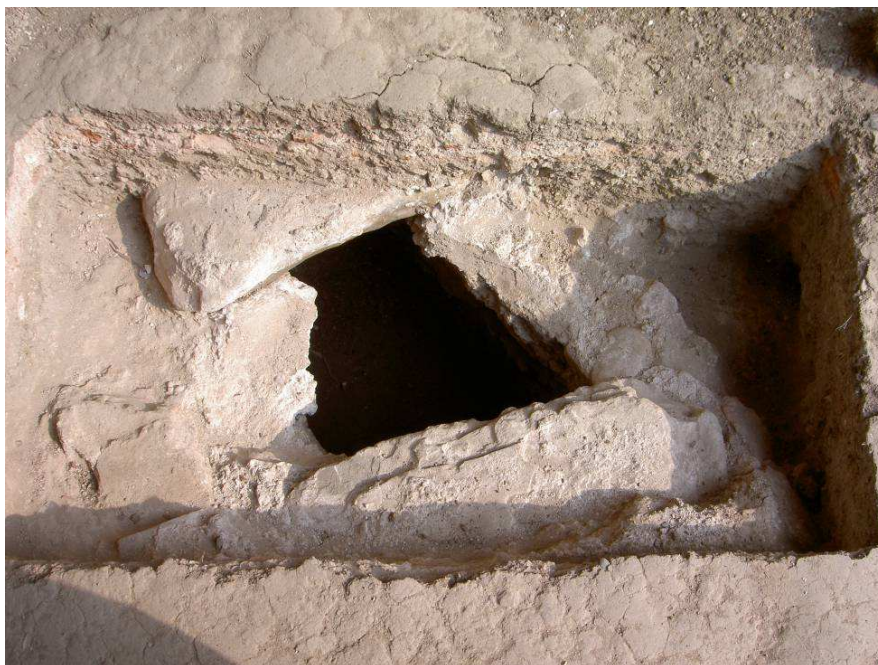
La finalidad de esta cala fue corroborar la dirección del canal de drenaje encontrado en las calas 1H y 4E. En esta intervención se encontraron las tapas del drenaje, a una profundidad de $N=-0,17$ metros. El fondo del mismo se halla a $N=-0,92$ metros. Conserva una pendiente de 0,07 metros hacia el centro de la crujía.

Pudimos observar que se introduce al subsuelo del local utilizado como zaguán.

Ilustración 130. Vista general de la Cala 4-Dren (fotografía de la autora).

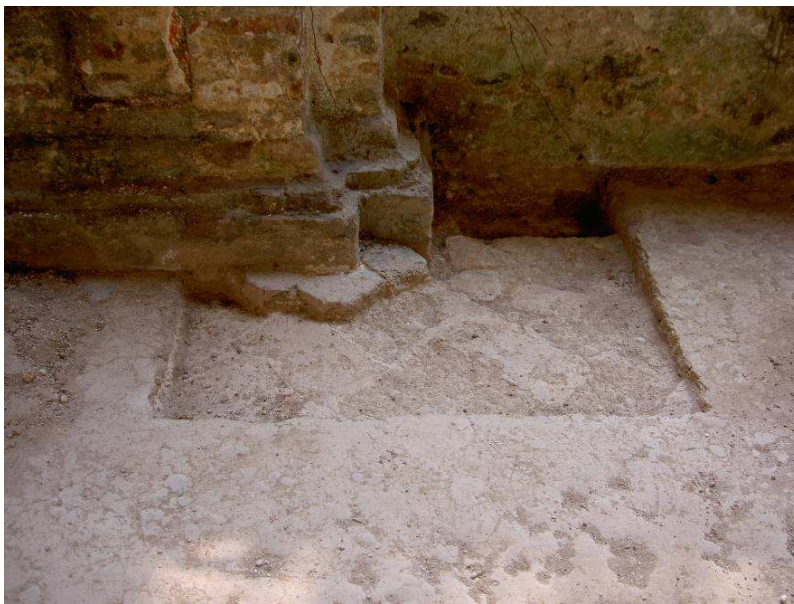
Ilustración 131. Vista general de la Cala 25-Estructural (fotografía de la autora).

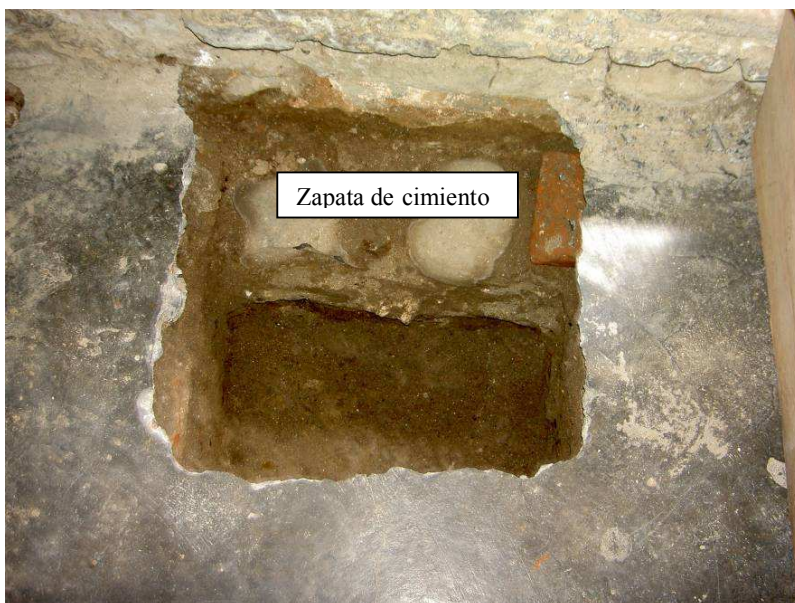
- Hallamos la zapata del cimiento a una profundidad de $N=-0,04$ metros.

Ilustración 133. Zapata del cimiento hallado en la Cala 19-Compositiva (fotografía y anotaciones de la autora).

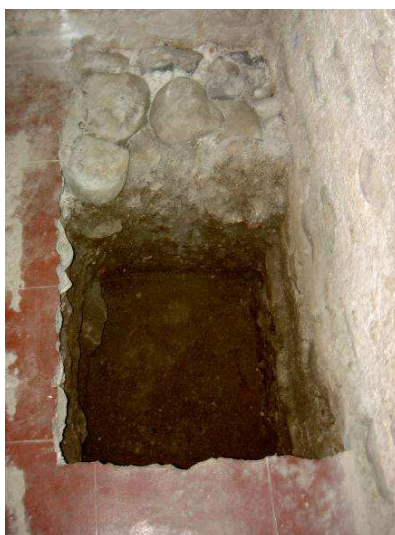
En la esquina suroeste del Local 8 se inició una cala levantando el piso actual de cerámica. Sin embargo, pronto ($N = + 0,25$) encontramos un empedrado de piedra laja pequeña unidas con argamasa (ver ilustración 137).

Ilustración 137. Vista general de la Cala 7-Compositiva, en la que apreciamos la zapata de cemento (fotografía de la autora).

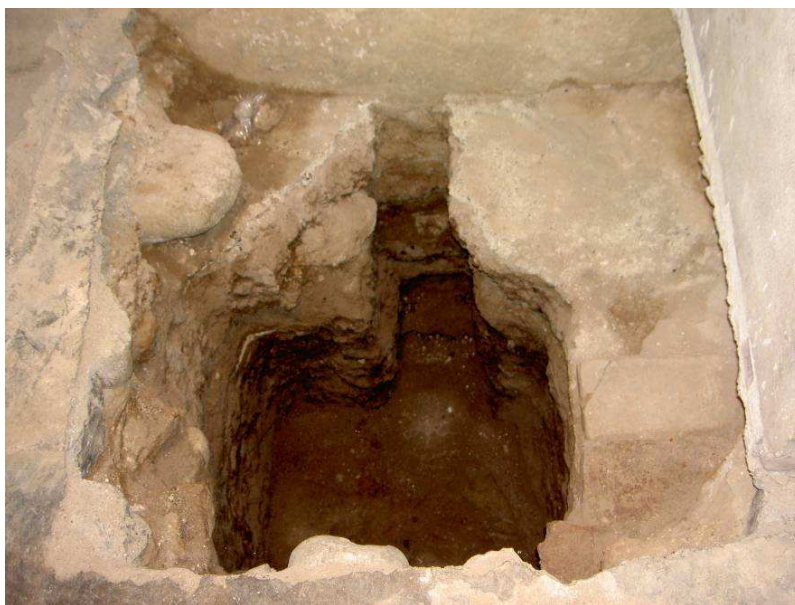
Ilustración 138. Cala 8-Estructural (fotografía de la autora).

Finalmente se halló un enlajado de piedras grandes (aprox 0,20x0,30m) con una pendiente hacia el sur. Este enlajado se encuentra a un nivel que va desde N= -0,84 hasta N=-0,91 metros (ver ilustración 138).

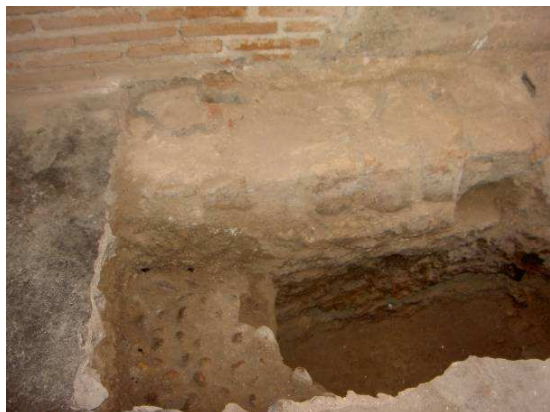
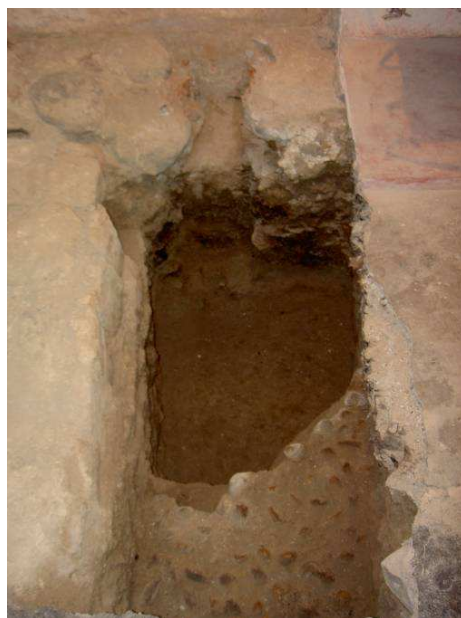
La Cala se comenzó en la esquina oeste del mismo Local 7. Una vez demolida una alacena de concreto se levantó el piso actual de cemento, bajo el que se halló un poyo realizado en piedra y ladrillo reutilizado, colocado en forma vertical, que posteriormente fue remozado con cal. Este elemento formaba escuadra con los muros norte y poniente del local y se encontraba a un nivel de + 0,25 en su punto más alto. Este poyo se corresponde con el hallado en la Cala 8 Estructural (ver ilustración 140).

Ilustración 140. Fotografía de la Cala 21-Compositiva, desde diferentes perspectivas fotografías de la autora).

Al igual que en la Cala 8 Estructural, la banca apoya sobre un acabado de cal que se corresponde con un empedrado que se encuentra a un $N=-0,04$. Es decir, primero se construyó la banca sobre un aplanado de cal y luego que cubrió el piso del local con un empedrado.

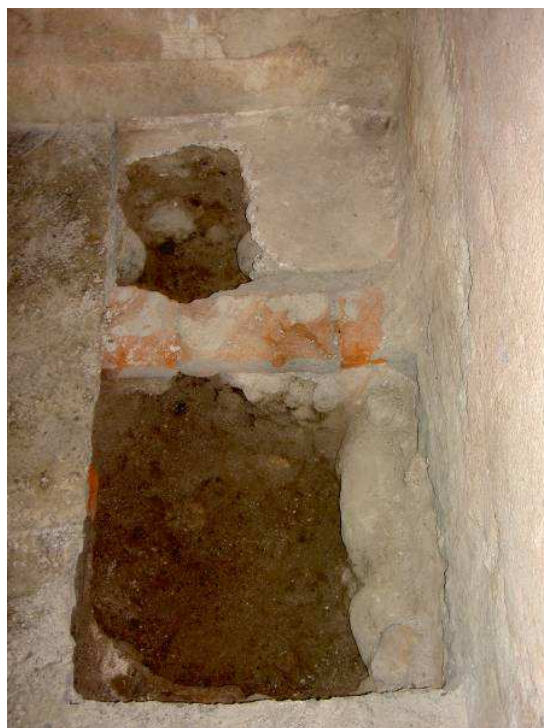
Localizada en el Local 13, en el rincón sureste. Hallamos un aplanado de cal a N=+0,11 metros. Bajo este aplanado encontramos unos ladrillos que, por su distribución, parecen haber sido utilizados como relleno (ver ilustración 142).

Ilustración 142. Cala 21-Compositiva
(fotografía de la autora).

Se observó que la zapata de cimentación se encuentra a N=-0,03 metros. Aunque se continuó la excavación hasta N=-0,15 metros no encontramos ninguna otra evidencia.

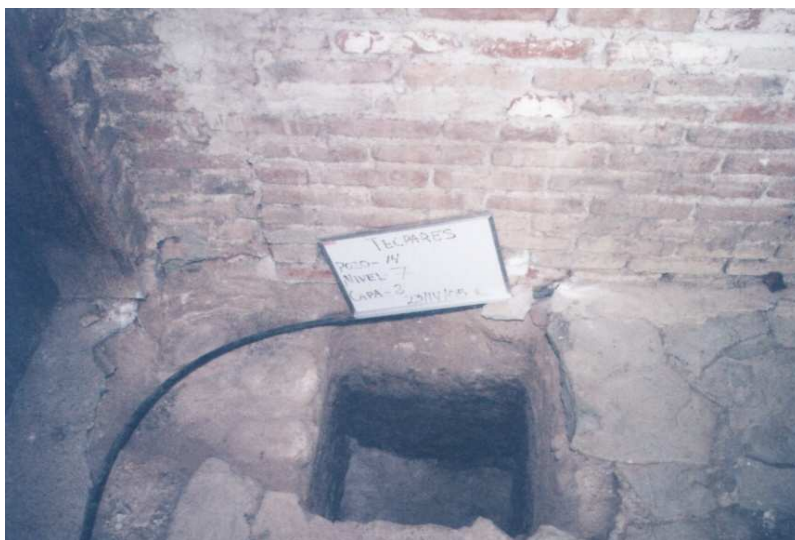
Ilustración 145. Vista general de la Cala 14-Compositiva (fotografía de la autora).

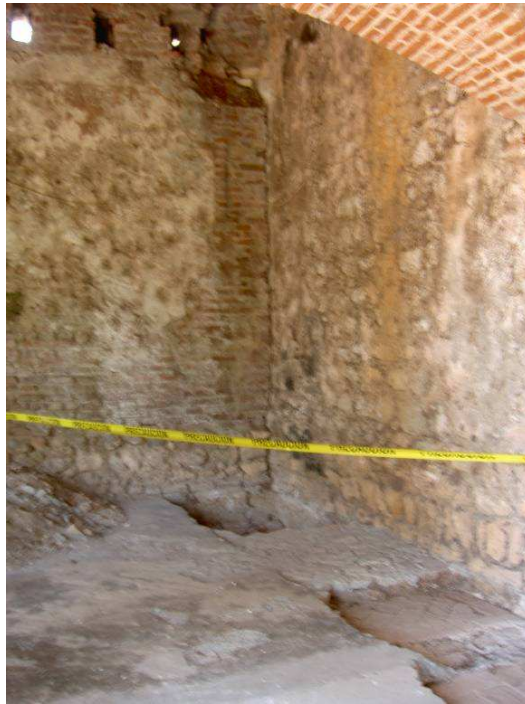
Ilustración 147. Cala 15-Compositiva
(fotografía de la autora).

Una vez levantado el mismo se encontró un nuevo piso de ladrillo en petatillo (espiga) con cenefa en cuadrado, éste se encuentra en un $N= +7.80$. Este ladrillo presenta unas dimensiones de $0.27 \times 0.15 \times 0.06$ m Aunque se intentó encontrar este mismo piso por el lado de la bovedilla, nuestros intentos fueron infructuosos ya que el área había sido muy castigada por la filtración del agua desde la cubierta, como lo evidenciaban las huellas encontradas en el petatillo (espiga).

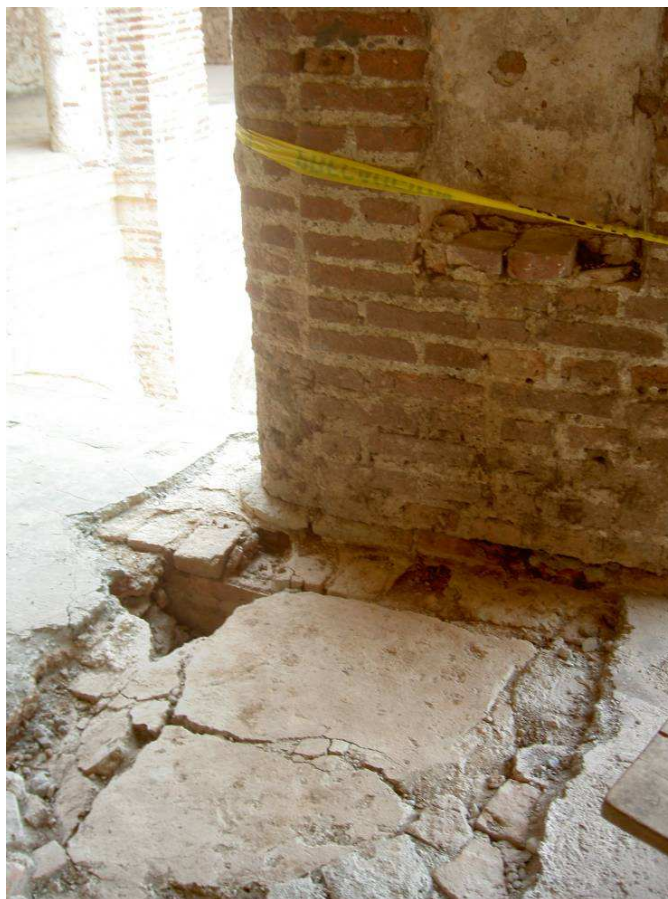
Ilustración 148. Cala 23-Compositiva, en la que se puede apreciar el acabado de cal bruñida con pigmentación rosada (fotografía de la autora).

Este bruñido se encuentra un tanto deteriorado por lo que quedó expuesto el relleno de la bóveda, compuesto de piedra porosa.

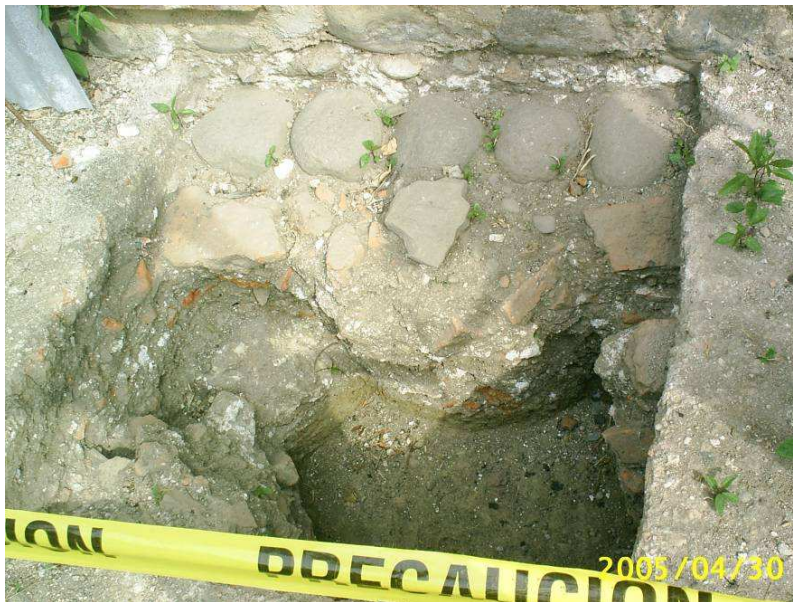
Se proyectó en el muro exterior noroeste a la altura del local 11, entre los vanos existentes. En la Cala se encontró un empedrado a N=-0,02 metros y algunos ladrillos rotos con cascajo que sirvieron de relleno. Se alcanzó una profundidad de 0,70 metros sin encontrar ningún otro vestigio de importancia.

Ilustración 149. Fotografía de la Cala 20-Compositiva, en la que se observa la zapata de cemento (fotografía de Manuel Pérez Toalá).

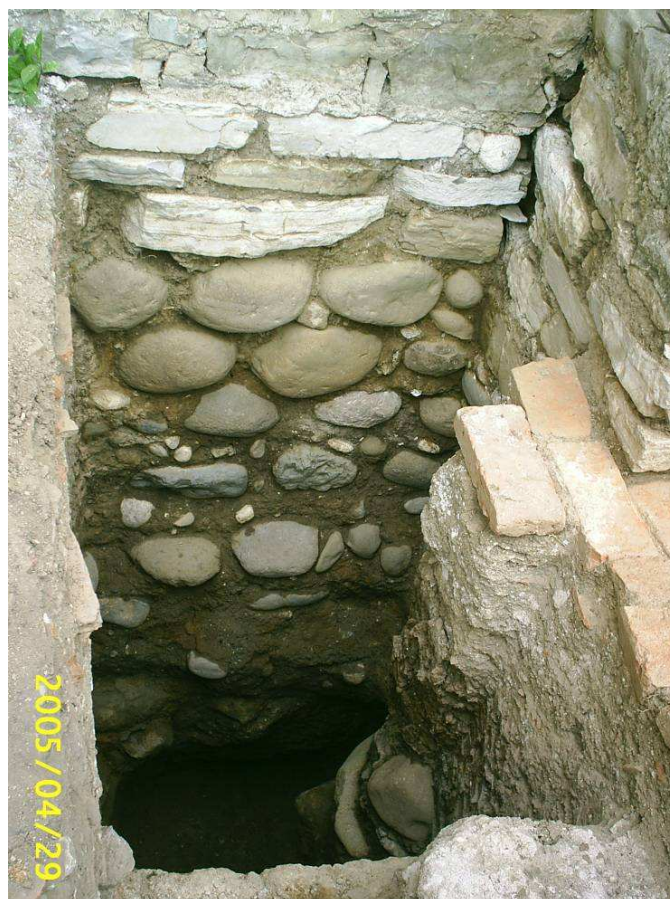
Durante la investigación se localizó la cimentación compuesta de dos niveles; la parte más profunda, que inicia a un $N= -3,09$ metros, se fabricó con piedra bola unida con argamasa. Encima de esta sección descansa, a un $N=-0,70$ metros una segunda de piedra caliza colocada a calicanto.

En el área del contrafuerte apareció la cimentación del mismo, que arranca a un $N=-2,89$ metros, realizado con piedra bola y argamasa colocada a plomo. Al igual que en el muro del templo, sobre la zapata de la cimentación arranca el enrase de la misma, compuesto de piedra caliza a calicanto desde un $N=-0,88$ metros (ver ilustración 150).

Ilustración 150. Fotografía de la Cala 14-Estructural
(Fotografía de Manuel Pérez Toalá).

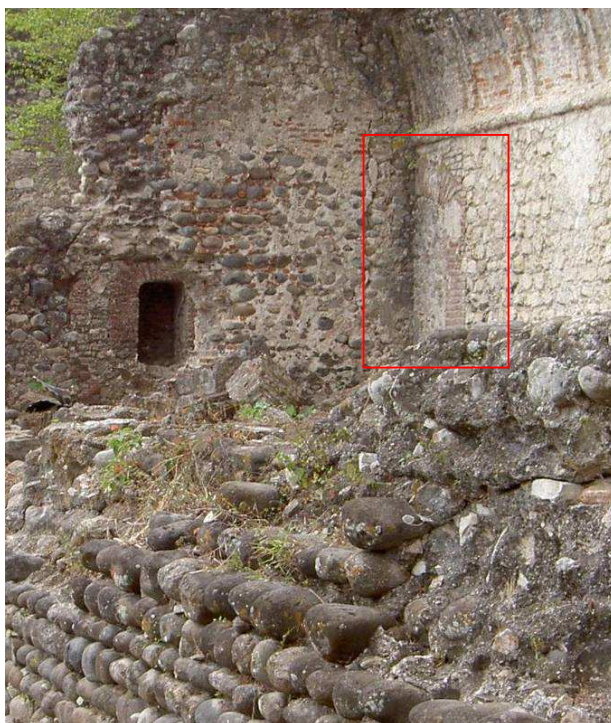
El mismo pavimento de color rosado, antes mencionado, fue hallado por Lee en la Cala 6, que realizó entre el zaguán y lo que él considera la sala capitular (Locales 1 y 2). Lee (2003:34) nos informa que realizó la cala en el vano que comunica ambos espacios y debajo de un piso de ladrillo halló evidencia de un recubrimiento de estuco con pigmento rosado que traspasaba el vano; más o menos a la misma profundidad que el piso de las mismas características que nosotros hallamos en el deambulatorio sureste. Es importante reseñar que si tomamos en consideración las evidencias en alzado de los muros, nos damos cuenta de que ambos locales en un principio constituían un sólo espacio; esta información se apoya en el testimonio de adosamiento posterior de nuevas estancias (ver ilustración 53) y en que al ser divididos ambos espacios se clausuró el vano de entrada principal desde el corredor hacia esta estancia (ver ilustración 152).

Ilustración 152. Detalle de puerta clausurada al dividirse en dos el Local 1 (fotografía de la autora).

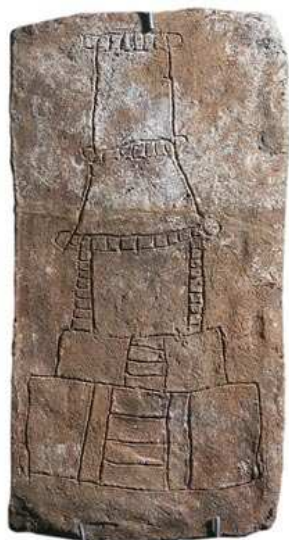
El uso de ladrillo en el México prehispánico es un hecho comprobado, sin embargo su utilización fue esporádica. Las evidencias más antiguas del empleo de este material se registraron en el año de 1955 en La Venta, Tabasco, posteriormente fueron apareciendo otros ejemplos: Cholula; San Esteban Tizatlán, Tecuaque, Ocotelulco, todos ellos en Tlaxcala y, finalmente, en la zona arqueológica de Comalcalco, Tabasco, donde su uso fue más generalizado (Herrera Torres 1997; ver ilustración 157). Pese a ello, no se han

Ilustración 157. Ladrillo esgrafiado de Comalcalco, Tabasco. Foto tomada de Siller (2007)

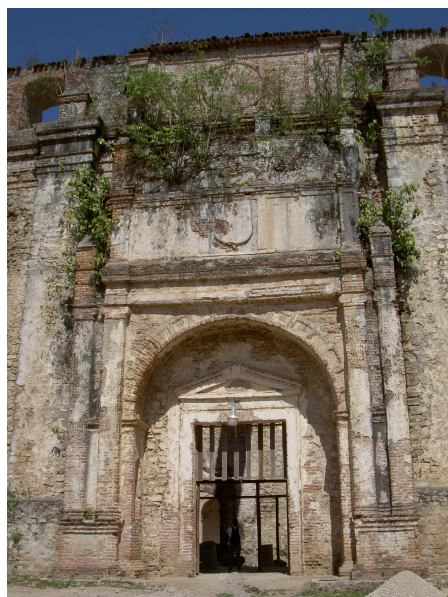
Ilustración 159. Puerta lateral que conduce a la nave de la iglesia (fotografía de la autora).

En la portada principal podemos apreciar que la fábrica está compuesta por hiladas de ladrillo alternas a soga y tizón. En la entrada lateral la fábrica es de aparejo a soga. En la

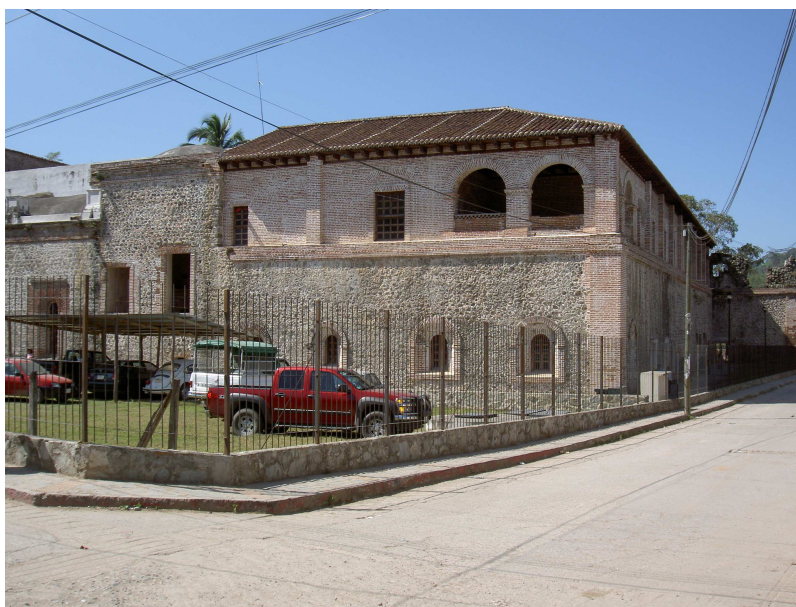
Ilustración 160. Paramento superior del ala noreste y noroeste fabricado en ladrillo (fotografía de la autora).

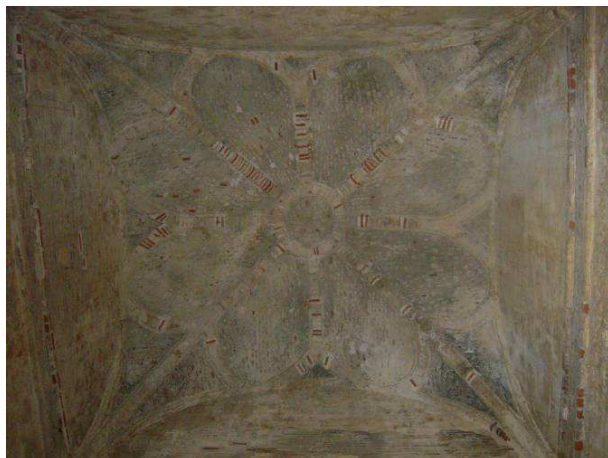
Las cubiertas o bóvedas realizadas con ladrillo dentro de la Península Ibérica fueron de lo más variadas; sin embargo, la mayoría de las veces estas estuvieron recubiertas con enlucidos de yeso. En el caso del antiguo convento de Santo Domingo de Tecpatán, debido a los años que se mantuvo casi en el más absoluto abandono, comprobamos que muchos de los recubrimientos habían desaparecido por lo que tuvimos la oportunidad de observar el uso del ladrillo en las mismas (ver ilustración 162).

Las bóvedas usadas en Tecpatán son: de medio cañón, artesonadas, de crucería; y de concha (ver Plano 13). Todas ellas están fabricadas con ladrillo a excepción de la bóveda de la Sala de Monjes (Local 12) que está elaborada con pequeñas piedras.

Ilustración 162. Bóveda de la antesacristía, la pérdida del enlucido de cal nos permite apreciar la fábrica de ladrillo (fotografía de la autora).

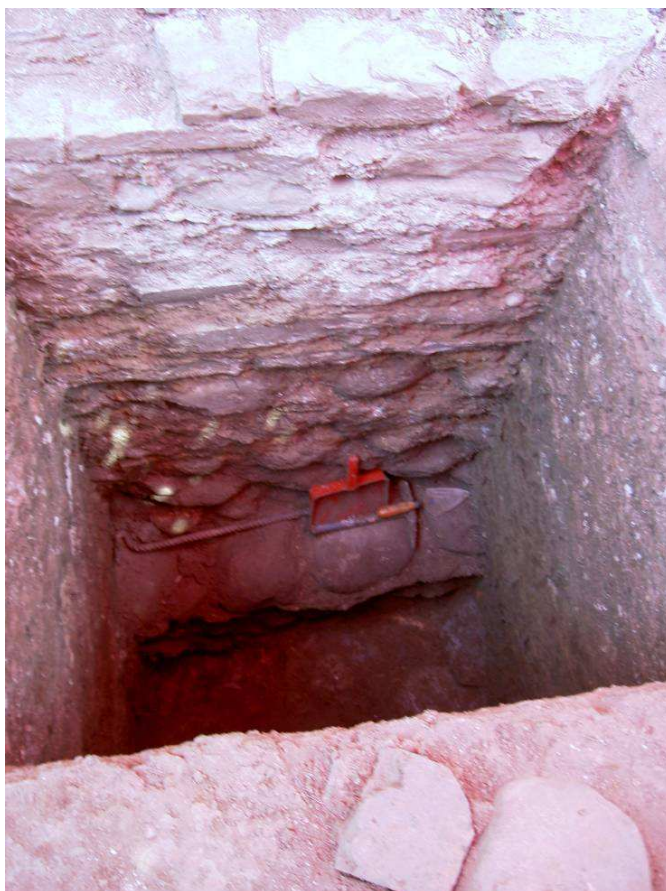
Los criterios de cimentación a los que hace referencia fray Andrés, más acordes con el suelo de la Península Ibérica, se fueron modificando una vez que se tuvo un mejor conocimiento de la resistencia y propiedades geológicas del suelo en cada una de las áreas de la Nueva España. En el caso de Yucatán, se observó que las construcciones realizadas a principios del siglo XVI se apoyaban sobre unos cimientos más anchos que los muros, mientras que en aquellas realizadas a mediados del mismo siglo los cimientos ya eran del mismo ancho que los elementos soportados (Ordaz Tamayo 2004:163). Esta afirmación no siempre se cumple en el caso de Tecpatán, donde a pesar de haberse comenzado a construir a mediados del siglo XVI en muchos casos el cimientto sigue siendo más ancho que el muro que soporta (ver fotografía 163).

Ilustración 164. Cimiento de uno de los muros de la iglesia (fotografía de la autora).

Los materiales utilizados en los cimientos de Santo Domingo de Tecpatán son la piedra de hilada y la piedra “bola” de río de grandes dimensiones. Estas piedras fueron pegadas entre sí mediante una argamasa compuesta por cal viva, arena y agua.

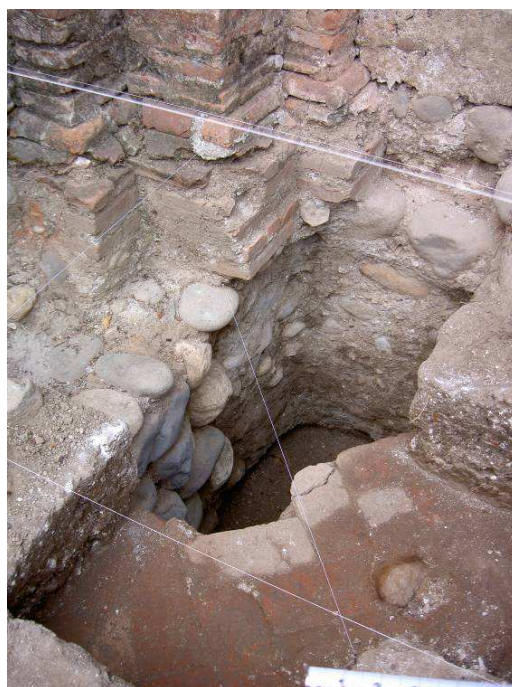
Ilustración 166. Ejemplo de diferente sistema constructivo de cimientos en la esquina norte del patio del convento (fotografía realizada por la autora.

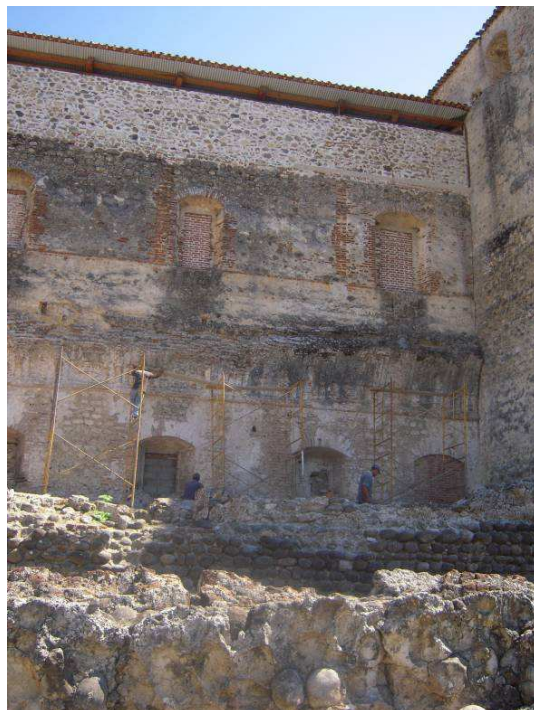
observar una plataforma realizada en muro de piedra bola que sirvió para ampliar la fachada hacia el oeste permitiendo salvar el desnivel del terreno y, mediante relleno, asentar las habitaciones de este espacio (ver ilustración 167). Este relleno presenta características muy similares a los realizados en los edificios prehispánicos por los zoques, en los cuales los muros se realizaban con piedra extraída directamente del río, pero ahora se observa una mejor disposición de los materiales.

Ilustración 167.Plataforma construida con piedra bola en la fachada suroeste del edificio (fotografía de la autora).

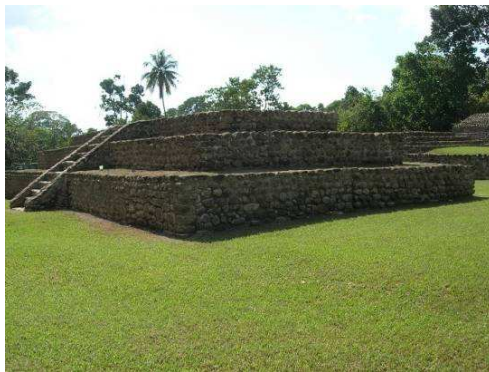
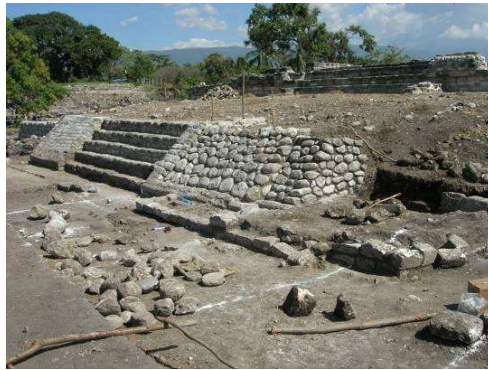
Desgraciadamente, a diferencia de los mayas, contamos con escasa información acerca de las técnicas usadas en la arquitectura zoque para la elaboración de muros durante el preclásico. Lo que sí es evidente es que la piedra era el material por excelencia y, por algunos ejemplos como Izapa y Chiapa de Corzo (ver ilustración 168), sabemos que en general el muro de mampostería ciclópea con refuerzos en las esquinas era el más utilizado. De manera que la realización de fábrica con piedra no debió suponer una gran novedad para los indígenas, aunque se introdujeron tratamientos nunca antes utilizados en el área, como fue el uso de cantería y mampostería.

Ilustración 168. Uso de piedra en la construcción de muros durante época prehispánica; en la parte superior observamos una de las estructura de Izapa y, en la parte inferior, la Estructura 5 de Chiapa de Corzo (fotografías de la autora).

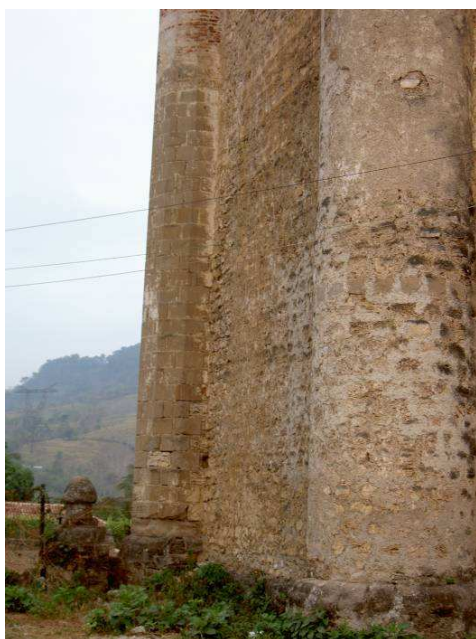
La piedra es el material dominante en los muros de nuestro inmueble. Este material puede ofrecer una amplia variedad de tratamientos, los cuales van, desde la sillería perfectamente labrada, hasta la mampostería con piedra menuda (ver ilustración 169).

Ilustración 169. Diferentes tipos de tratamientos de la piedra en la construcción de muros en Santo Domingo de Tecpatán (fotografías de la autora).

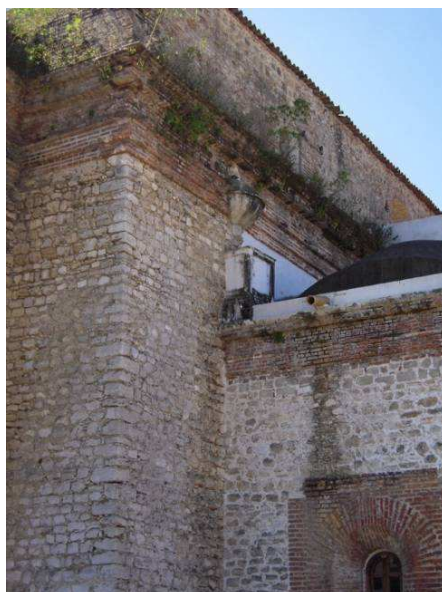
En Tecpatán encontramos algunos ejemplos de la utilización de sillarejo en las caras exteriores de los muros con mampostería en el interior, lo que se denomina una fábrica mixta. Es el caso de los paramentos inferiores de la nave de la iglesia, la sacristía y antesacristía donde observamos un sillarejo enrasado de una calidad media (ver ilustración 170).

Ilustración 170. Esquina del Noreste del Templo, allí donde se une con la antesacristía. Podemos observar el uso de sillarejo enrasado de calidad media (fotografía de la autora).
